**Série Pós-Graduação**  
**Volume 8**

# **CERÂMICAS EM FAIANÇA EXISTENTES NOS CASARÕES DO CENTRO HISTÓRICO DE PELOTAS, RS**

**Keli Cristina Scolari**

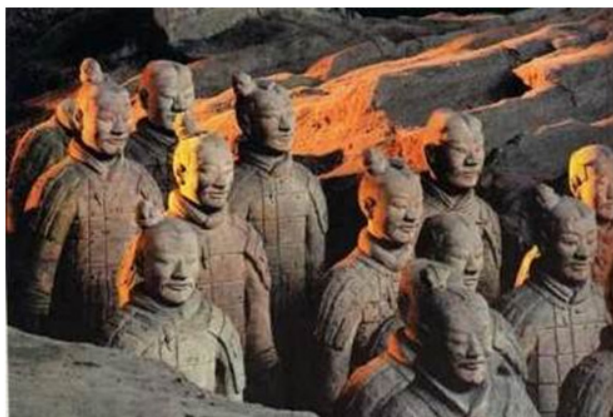
ferro, que necessita de uma cozedura de baixa temperatura (800° a 1000°C). Após cozida, dá origem a um barro cozido, denominado biscoito<sup>21</sup>, que é uma massa não muito densa e porosa. O biscoito pode ficar sem revestimento, receber uma pintura a frio com tintas a óleo ou receber uma camada de verniz ou esmalte. Quando envernizado ou esmaltado, deve sofrer uma segunda cozedura, para a fixação do revestimento. A terracota é um produto cerâmico utilizado desde as civilizações pré-históricas até os dias de hoje, para a confecção de objetos tradicionais e de uso corrente, tais como recipientes para armazenagem e objetos artísticos (Figura 2) difundidos pelas artes populares.

Figura 2 - Imagem de Terracota- Guerreiros do Imperador “Chin” – 200 a.C.

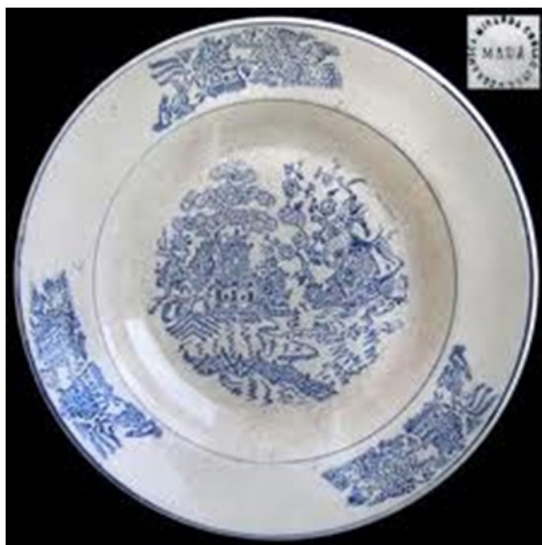
A *louça de pó de pedra ou granito* é uma massa plástica de argila composta de caulim, quartzo e feldspato, que sofre duas cozeduras. A primeira cozedura, com temperaturas entre 1200° a 1300°C, dá origem ao biscoito que apresenta alguma porosidade e uma coloração que pode ir do branco ao marfim. O biscoito recebe uma camada de vidrado ou esmalte e, após uma segunda queima, com temperatura inferior a primeira (1150°C), torna-se vítreo e bastante resistente. Esse tipo de louça foi introduzido pelos ingleses e é uma categoria intermediária entre a faiança e a porcelana (PILLEGI, 1958, p.195). São fabricados com essas massas muitos adornos do tipo vasos (Figura 3), fruteiras, objetos para jardim, peças para aparelho de mesa (sopeiras, bules, saleiros, etc.), sanitários, azulejos, dentre outros.

Figura 3 – Imagem de um prato cerâmica de louça de pó de pedra ou granito, Cerâmica Miranda Coelho.

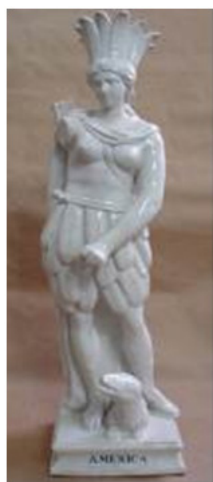
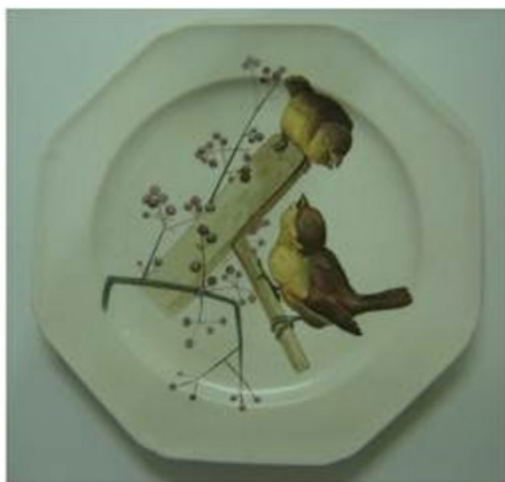
A faiança ou louça branca é uma massa de argila muito plástica, geralmente, com coloração marfim clara. Em sua primeira cozedura, com temperaturas entre 1050° a 1150°C, dá origem a um biscoito muito poroso e pouco resistente. Para tornar a peça impermeável, mais resistente, dura e sonora (som metálico) é feita uma segunda cozedura, aplicando-se um esmalte ou um verniz, à base de óxido de chumbo ou óxido de estanho e cozendo com uma temperatura inferior à primeira queima. O termo faiança surgiu na Itália, na cidade de Faenza, no século XVI, onde as faianças

esmaltadas apareceram pela primeira vez (DOMINGUES, 2006, p. 81). Com esse tipo de massa são produzidos objetos de adorno de jardins, tais como esculturas (Figura 4a), vasos e pinhas, peças para aparelho de mesa, tais como pratos (Figura 4b), xícaras, jarras, etc.

Figura 4 – Imagens representativas de cerâmica em faiança.

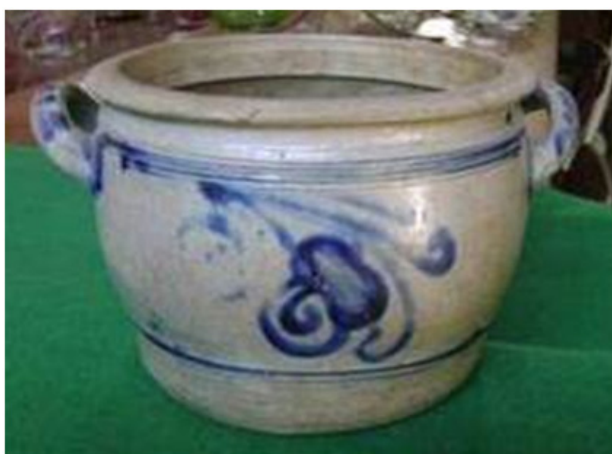
Sua temperatura de cozimento varia de 1150° a 1350°C. Após queimada, dá origem a uma massa vitrificada (semivitrificada), impermeável, opaca, compacta, com som metálico, dura e pode ou não ser esmaltada. O grés cerâmico foi descoberto pelos alemães no século XV (PILLEGI, 1958, p.194). Com o grés fabricam-se objetos de adorno (Figura 5), aparelhos sanitários, pastilhas e peças destinadas a laboratórios.

Figura 5 – Imagem de um vaso cerâmico de Grés.

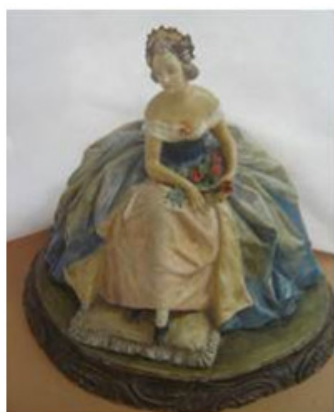
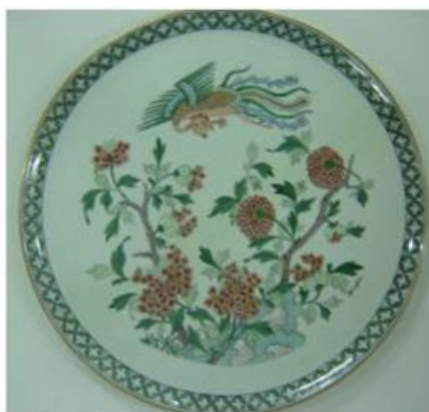
**Porcelana** - é uma massa de argila refratária composta de quartzo, caulim e feldspato, sem qualquer teor de óxido de ferro. Quando úmida, possui a coloração cinza-claro e, depois de cozida, adquire a cor branca. Após queimada, dá origem a uma massa com estrutura muito densa, não porosa, com um vidrado uniforme,

granulado fino (PASCUAL, 2005, p.10-11), impermeável, translúcida e com som metálico. Com a porcelana fabricam-se artigos domésticos e artísticos e peças de alta resistência, tais como esculturas (Figura 6a), aparelhos de mesa (Figura 6b), isoladores para alta frequência, alta voltagem, microchips, etc.

Figura 6 – Imagens de peças de porcelana.

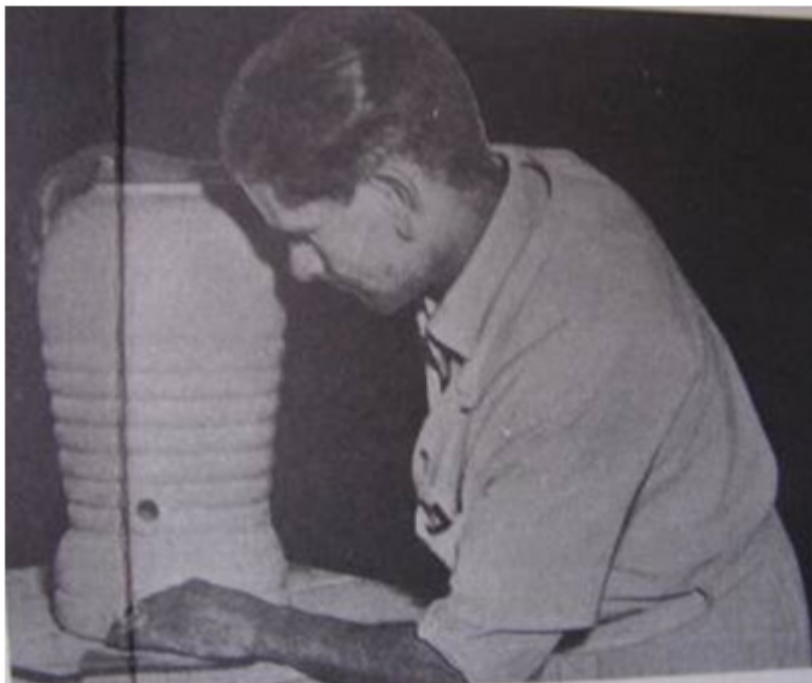
**Modelação** – Formação de artefatos cerâmicos pela utilização direta das mãos ou de um utensílio sobre a massa (Figura12).

Figura 12 - Imagem da modelação.

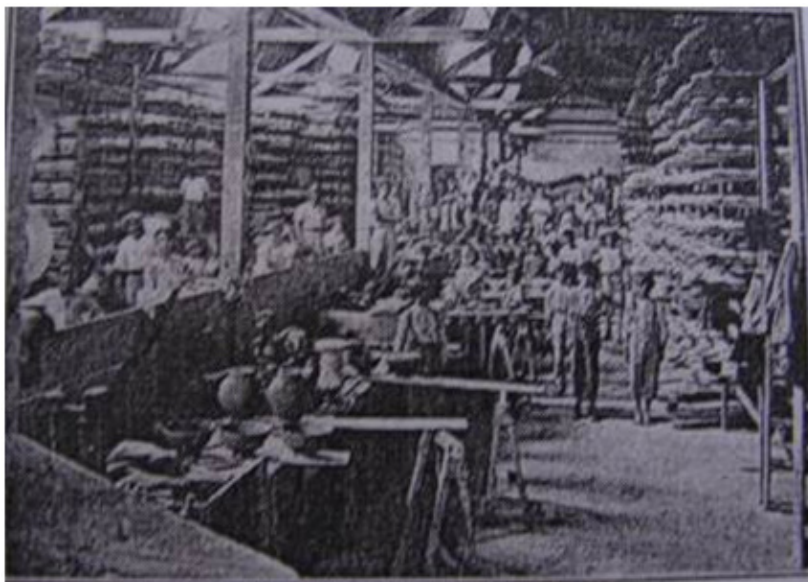
**Torno de oleiro** – Essa formação de artefatos cerâmicos é um processo manual somente usado para peças redondas. O oleiro aplica um bloco de massa cerâmica na superfície do torno em movimento de rotação contínuo e o oleiro dá a forma com as mãos (Figura13).

Figura 13 – Imagem da seção de tornos existentes na Fábrica de Santa Catarina, Água Branca – São Paulo (s/d).

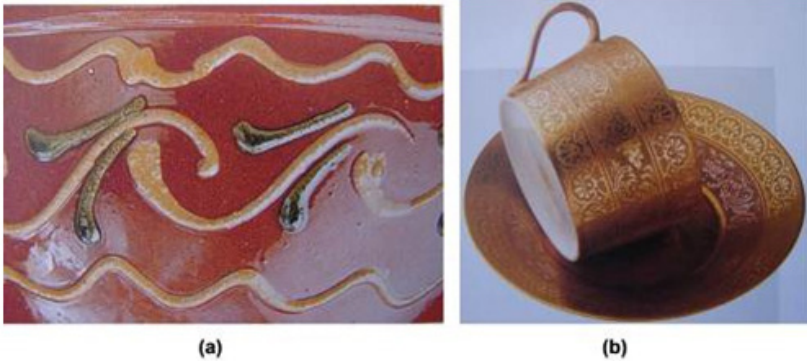
Os *relevos* das peças cerâmicas são feitos de três formas. Na primeira, a massa cerâmica é modelada à mão ou com forma e, depois, é colada na peça principal com argila líquida. Na segunda, se aplica o engobe, que é uma massa de consistência cremosa, com a pera de oleiro sobre a chacota (Figura 17a). Na terceira e última forma, faz-se a produção do efeito de um relevo, a partir da aplicação de esmaltes e vernizes em uma zona específica.

Os *pigmentos metálicos*, tais como o ouro e a prata, são aplicados nas peças cerâmicas chacoalhadas (Figura 17b).

Figura 17 – (a) Imagem de um relevo feito com engobe. (b) Imagem de decoração com douramento.

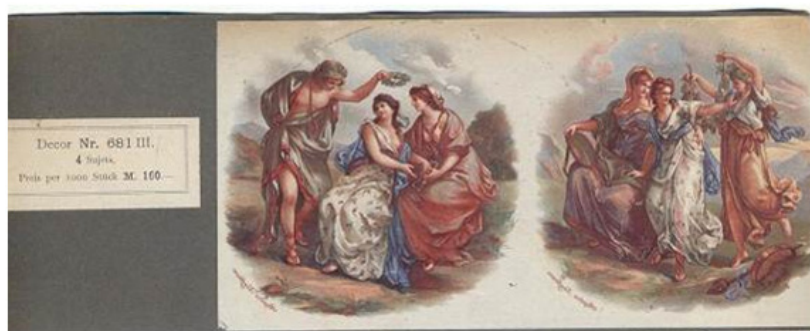
A técnica do *decalque* é feita a partir da aplicação de um motivo decorativo na superfície do objeto já esmaltado, por meio de um adesivo industrial ou um papel especial endurecido com verniz (Figura 18).

Figura 18 - Imagem de um decalque utilizado na Fábrica de Sacavém, Lisboa, Portugal.

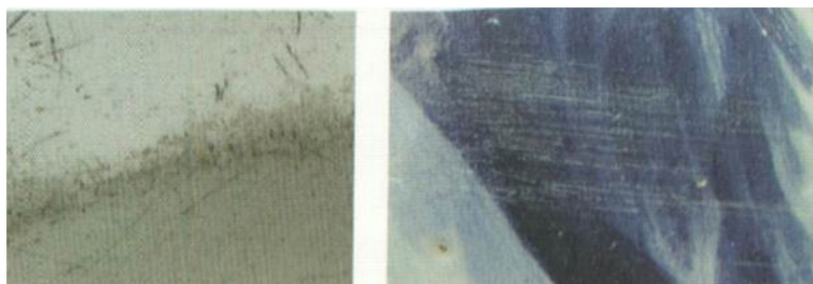
Alterações por abrasão - é a perda total ou parcial do material de revestimento (decoração ou cobertura) por fricção de um objeto em outro, afetando a estética do produto (Figura 21). Esse dano pode ser resultado de um ato único ou de ações repetitivas que levam ao desgaste ou desprendimento do revestimento e deixam a chacota à mostra.

Figura 21 – Exemplos de danos provocados por abrasão.

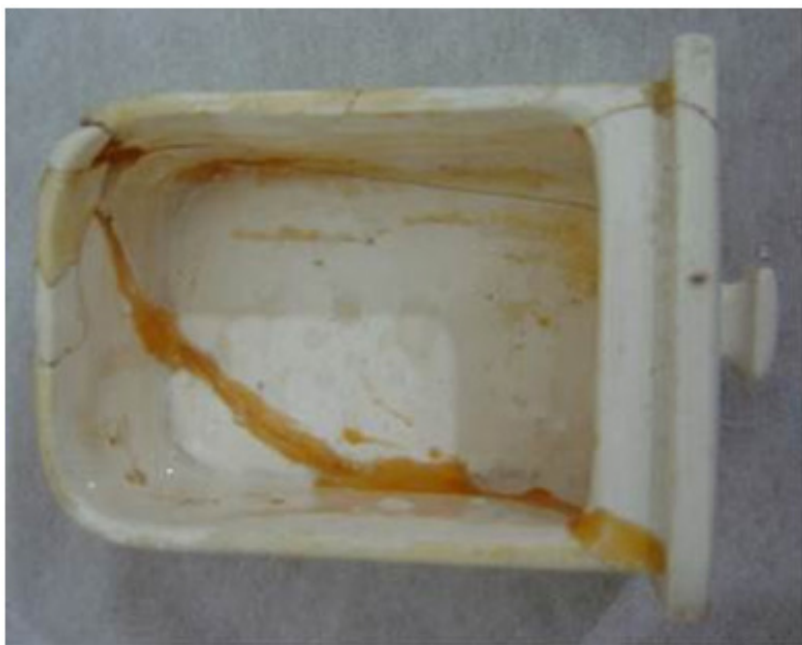
- *Colagem inadequada* - é quando ocorre a união incorreta de fragmentos que não correspondem um com o outro, deixando desníveis e excessos de cola; ou também quando há aplicação de adesivos (colas) inadequados, etc. (Figura 22). Essa intervenção pode acelerar a deterioração da peça.

Figura 22 – Dano provocado por colagem inadequada, excesso de cola, peça em faiança de um acervo particular.

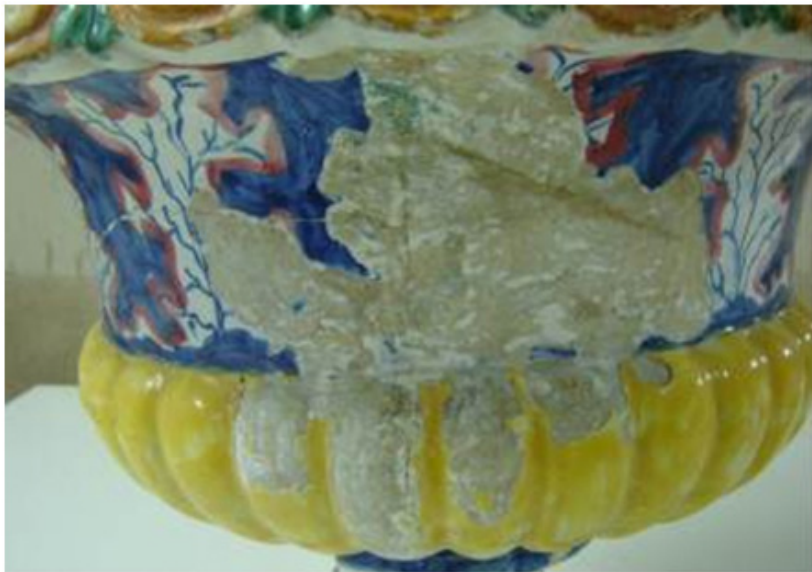
umidade ascendente, que ocorre devido à excessiva porosidade da chacota. Nesse caso, o dano teve início na manufatura, quando não foi utilizada uma temperatura de queima correta para a obtenção da chacota.

Figura 23 – Dano ocasionado pelo destacamento ou descolamento do revestimento, peça em faiança pertencente à Assembleia Legislativa do Rio Grande do Sul.

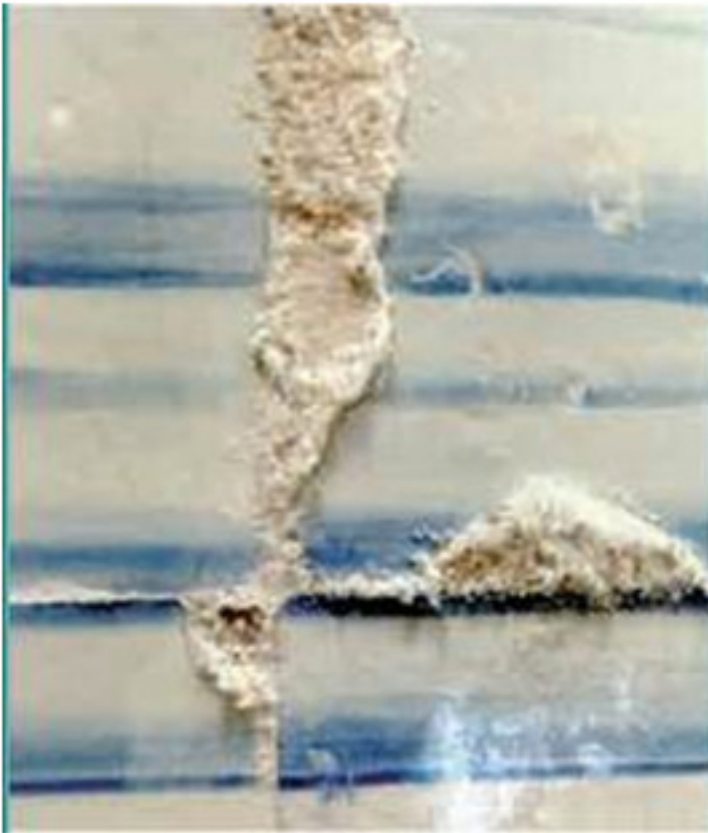
Figura 24 – Dano ocasionado por degradação por eflorescência em um fragmento de faiança.

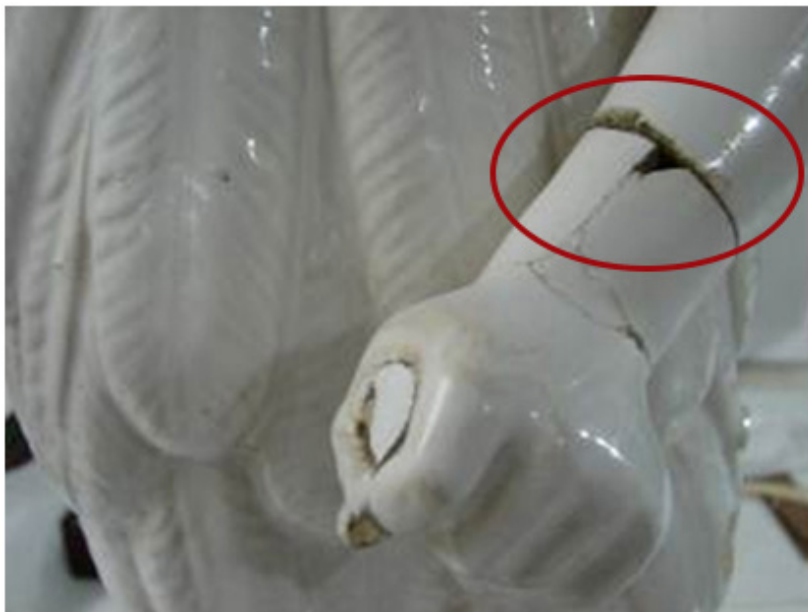
- *Fratura* – esse dano ocorre com a separação total de partes da peça. Sua causa, geralmente, é devido a um choque violento ou a uma degradação interior. É uma das principais causas de deterio-

Figura 26 – Dano ocasionado por fratura,  
peça em faiança pertencente à Assembleia Legislativa do Rio Grande do Sul.

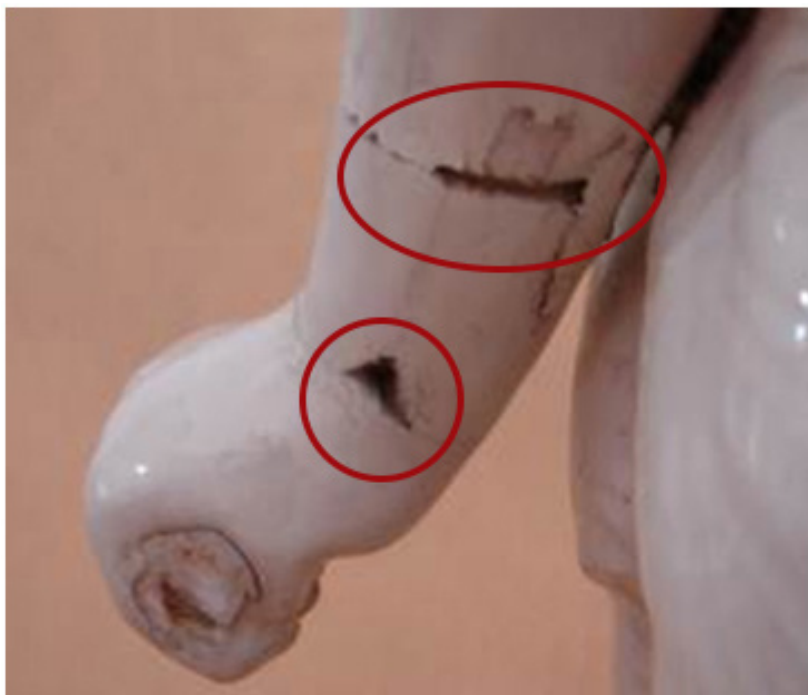
- *Lacuna* – surge quando parte(s) de um objeto cerâmico é (são) perdida(s), ocasionando um buraco na peça (Figura 27).

Figura 27 – Dano ocasionado pela perda de pedaço – lacuna –  
peça em faiança pertencente à Assembleia Legislativa do Rio Grande do Sul.

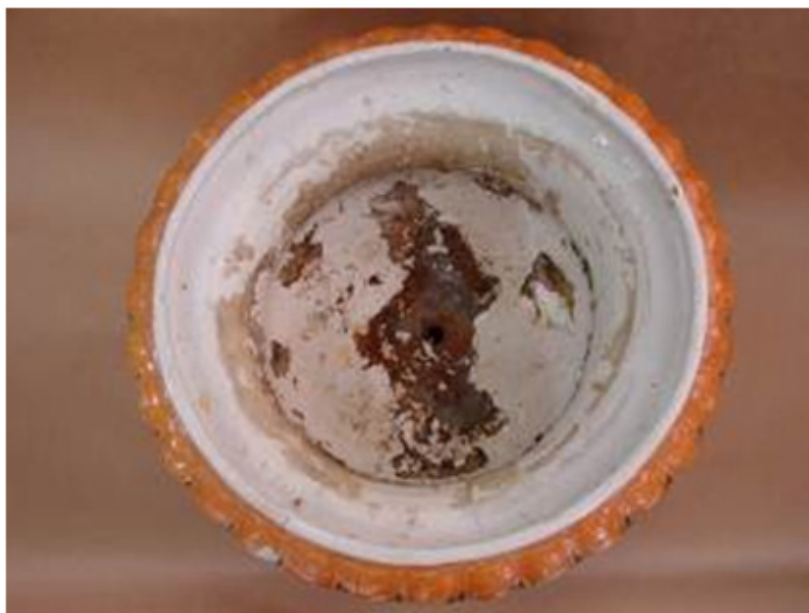
- *Manchas* – são danos ocasionados pelo contínuo contato das peças cerâmicas com materiais como gorduras, azeites, ceras, etc. Além disso, também podem ocorrer manchas devido à presença de *gatos e cravos*, peças geralmente de ferro usadas como fixadores, que com o decorrer do tempo se oxidam formando um pó ferruginoso que causa uma mancha ocre-avermelhada (Figura 28).

Figura 28 – Dano ocasionado por mancha provocada pela presença de metais ferrosos, peça em faiança pertencente à Assembleia Legislativa do Rio Grande do Sul.

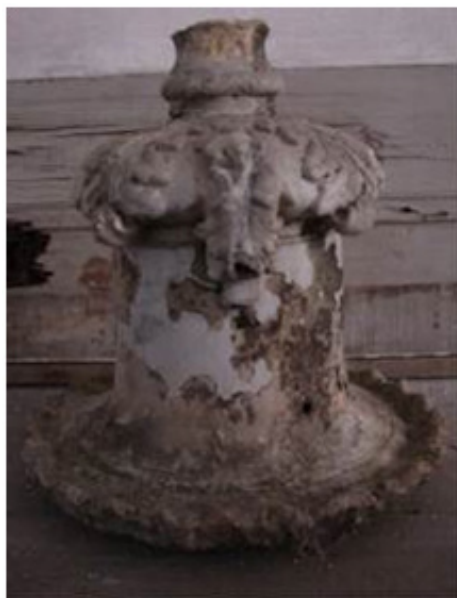
- *Presença de microrganismos* - essa deterioração é provocada pela presença de algas, fungos e líquens, organismos que se alimentam de materiais inorgânicos. Pode desenvolver-se na superfície das peças com maior ou menor profundidade (Figura 29).

Figura 29 - Dano ocasionado pela presença de microrganismos, peça em faiança pertencente ao Casarão Conselheiro Maciel.

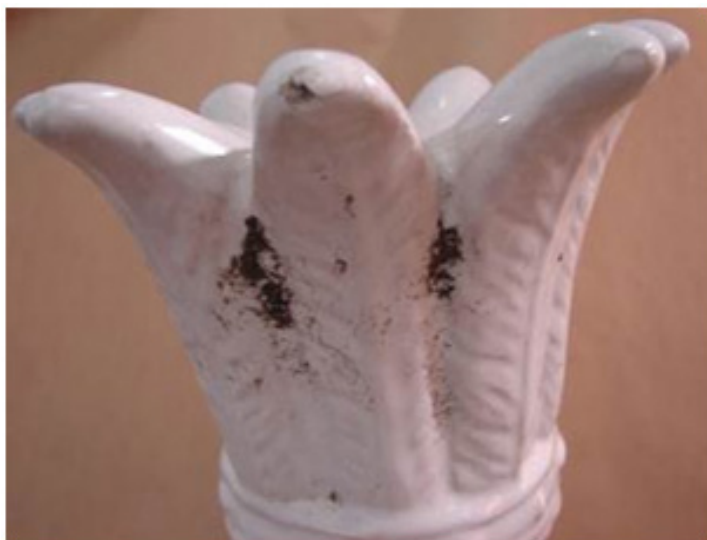
- *Sujidades* - são as partículas ou materiais estranhos depositados na superfície das peças, ocasionando desgastes e manchas (Figura 30).

Figura 30 – Dano ocasionado por sujeidade,  
peça em faiança pertencente à Assembleia Legislativa do Rio Grande do Sul.

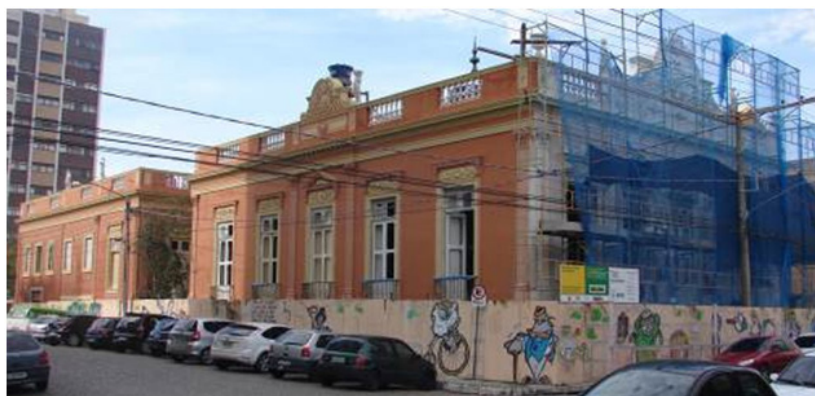
O casarão Conselheiro Maciel (Figura 44), também conhecido como Casarão 8, de propriedade do senhor Francisco Antunes Maciel, foi construído em 1878, possivelmente, pelo construtor italiano José Isella, em estilo eclético, com duas fachadas distintas, por estar localizado em uma esquina da Praça Coronel Pedro Osório (SANTOS, 1997, p. 83).

Figura 44 – Fachada do Casarão Conselheiro Maciel, em processo de restauro desde 2011.

As esculturas desaparecidas da platibanda do casarão (Figura 44) seriam representativas da África, América (fachada sul) e Verão (fachada norte). As imagens expostas nas figuras 48a, 48b, 48c foram obtidas em um relatório do IPHAN sobre o Casarão Conselheiro Maciel, datado de 2006.

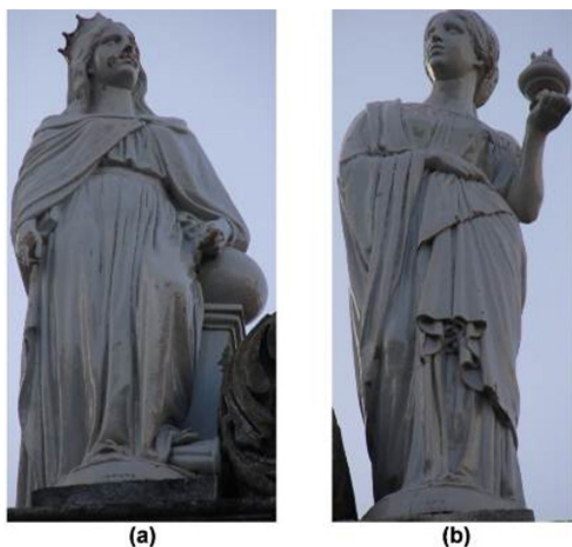
Arquitetonicamente, o prédio possui uma platibanda vazada com cento e seis balaústres, oito esculturas (Figura 45a, 45b, 45c e Figura 46a, 46b) e três vasos (Figura 47a, 47b, 47c). Das peças ce-

Figura 46 - Esculturas em faiança existentes no frontão do Casarão Conselheiro Maciel.

(a) Europa; (b) Ásia.

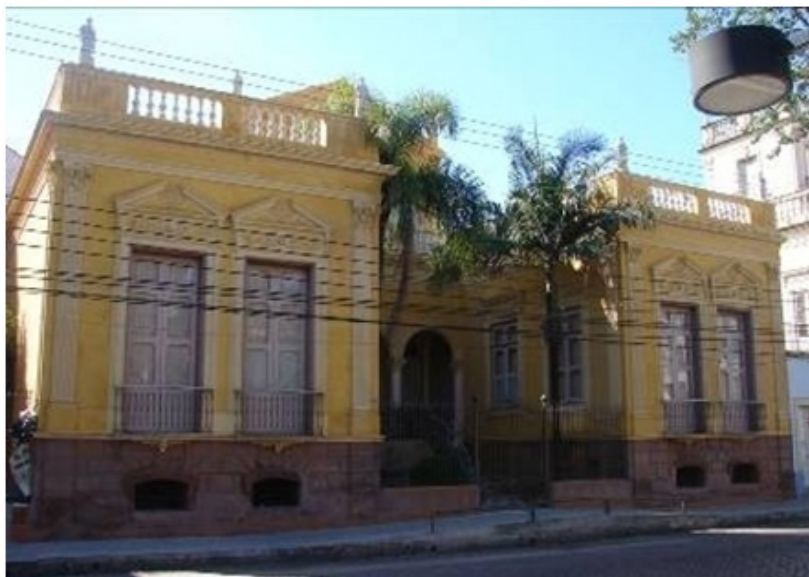
O prédio do Casarão Barão de São Luís (Figura 49), também conhecido como Casarão 6, foi construído em 1879, possivelmente, pelo construtor italiano José Isella, para servir de residência ao Barão de São Luís, Dr. Leopoldo Antunes Maciel, e sua esposa Cândida Moreira de Castro, filha do Barão de Butuí. O Dr. Leopoldo atuou como médico na cidade de Pelotas e o título de Barão lhe foi concedido pelo Gabinete Dantas, no Decreto Imperial de 08 de maio de 1884. Após o seu falecimento (1904), o prédio do Casarão foi deixado como herança para sua filha, Otília Maciel, casada com o Sr. José Júlio Albuquerque de Barros, que foi prefeito da cidade de Pelotas, no período de 1938-1945.

Figura 49 – Fachada do Casarão do Barão de São Luís, restaurado em 2011.

Arquitetonicamente, o prédio do casarão tem o seu corpo principal no formato de “U” (Figura 49) e foi construído no ali-

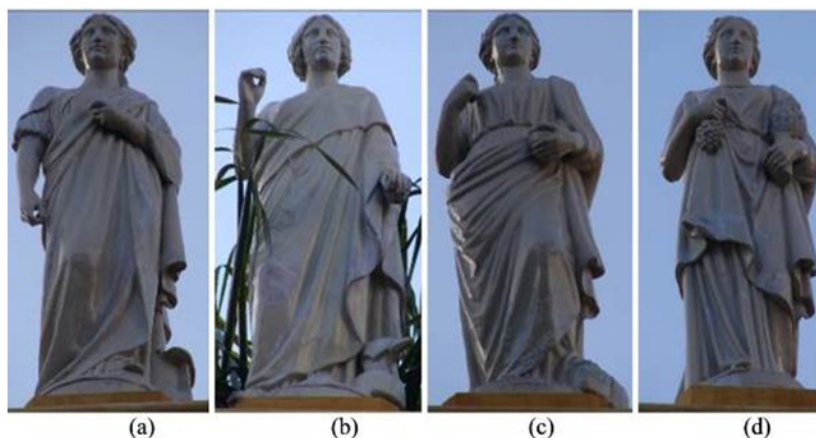
Figura 50 – Esculturas em faiança existentes na platibanda do Casarão Barão de São Luís.

A fachada do prédio apresenta uma platibanda vazada constituída de quarenta e nove balaústres e quatro esculturas em faiança. No frontão triangular duas esculturas em faiança. As esculturas da platibanda (Figura 50a, 50b, 50c) representam as Artes, a Indústria, o Comércio e a Agricultura e as esculturas do frontão (Figura 51a, 51b) são iguais e representam a Gratidão.

(a) Artes. (b) Indústria (c) Comércio (d) Agricultura.

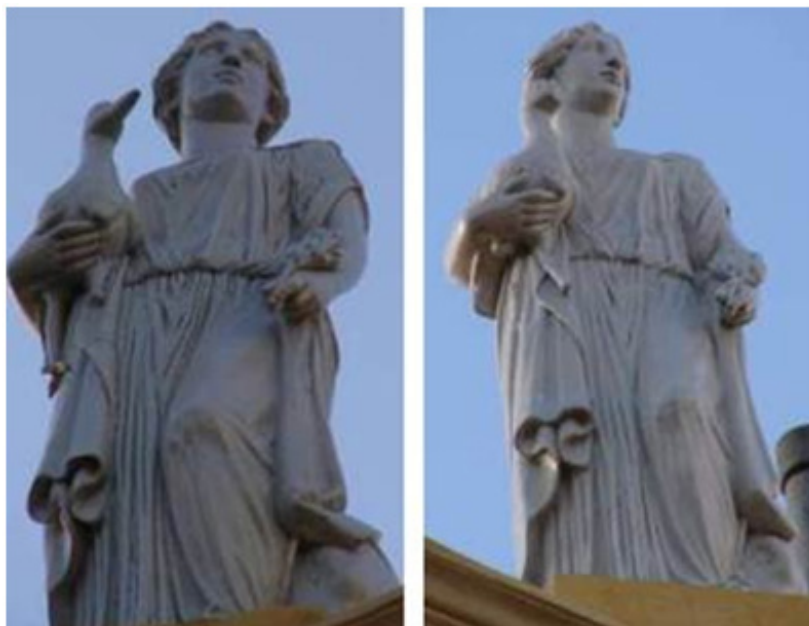
Figura 51 – Esculturas em faiança existentes no frontão do Casarão Barão de São Luís.

Representação da Gratidão.

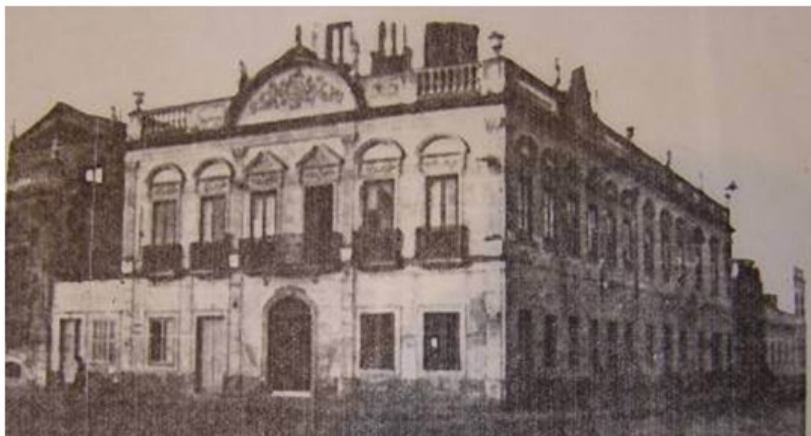
Figura 52 – Fachada do Casarão do Barão de Butuí, posterior a 1880.

Em 1880, segundo Chevallier (2002, p. 173), o prédio do Casarão sofreu uma reforma que foi realizada pelo construtor italiano José Isella, que inseriu uma platibanda vazada com balaústres na fachada, pedestais com esculturas e vasos, um frontão central e balcões nas janelas superiores (Figura 52). Os cento e quarenta e um balaústres, as treze esculturas e os quatro vasos acrescentados na fachada do prédio eram em cerâmica faiança.

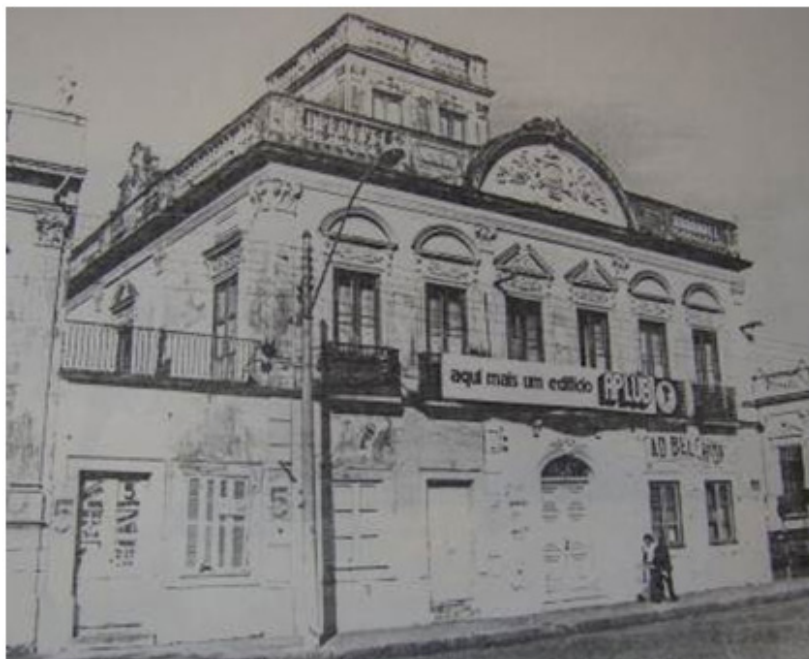
Figura 53 – Fachada do Casarão do Barão de Butuí, propriedade da APLUB, sem as peças cerâmicas.

Depois que o Barão de Butuí vendeu o Casarão e este passou por vários proprietários e, também, por várias funções como, por exemplo, a de Anexo do Grande Hotel e sendo sublocado para pequenos comércios, o casarão foi adquirido pela família Assumpção Mello que, em 13 de novembro de 1970, vendeu o prédio para a Associação dos Profissionais Liberais Universitários do Brasil – APLUB. Na ocasião, as esculturas e os vasos em faiança da platibanda foram removidos (Figura 53) pela proprietária, Sra. Inah Bordagorry de Assumpção Mello, conforme registro encontrado na escritura de venda do imóvel, em Anexo B (p. p. 195), no qual consta que as obras não estavam à venda. Em contato telefônico feito com a filha de Dona Inah, a Sra. Maria Eulálie Assumpção Mello Fernandes obteve-se a informação de que as esculturas não

se encontravam mais em poder da família, estando elas em local indeterminado. Por esse motivo, nesse prédio, o levantamento e a identificação das peças originais foram feitos apenas em acervos fotográficos, a partir de fotos antigas.

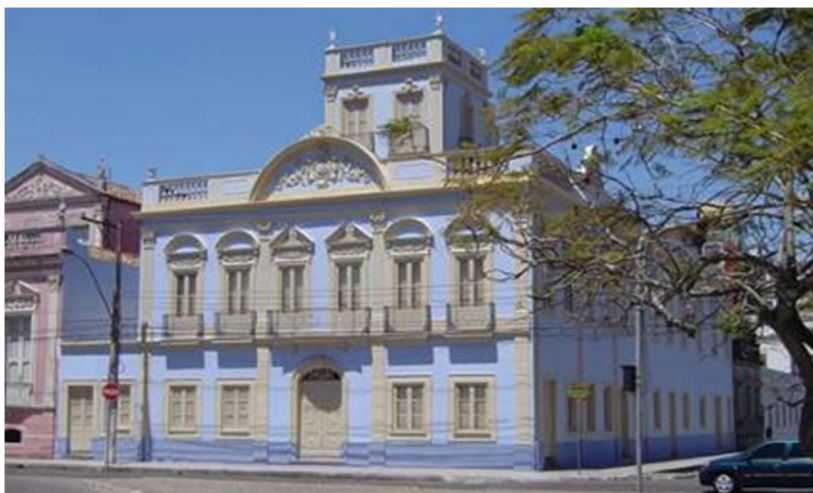
Figura 54 - Fachada atual do Casarão do Barão de Butuí, posterior a 1970.  
Fonte: Acervo da Secretaria Municipal de Cultura de Pelotas (SECULT), 2012.

Em 1996 novas intervenções foram realizadas com a participação da comunidade e em 1999, por causa do abandono, da degradação e do vandalismo, ocorreu a queda da cobertura. Esse fato resultou na intervenção do IPHAN com a liberação de recursos para as obras de restauro da cobertura, pisos, esquadrias e paredes (Figura 54). Na ocasião foram colocadas na camarinha quatro peças cerâmicas (Figura 55) e na platibanda das fachadas dois vasos feitos de cimento com dimensões menores que as originais (Figura

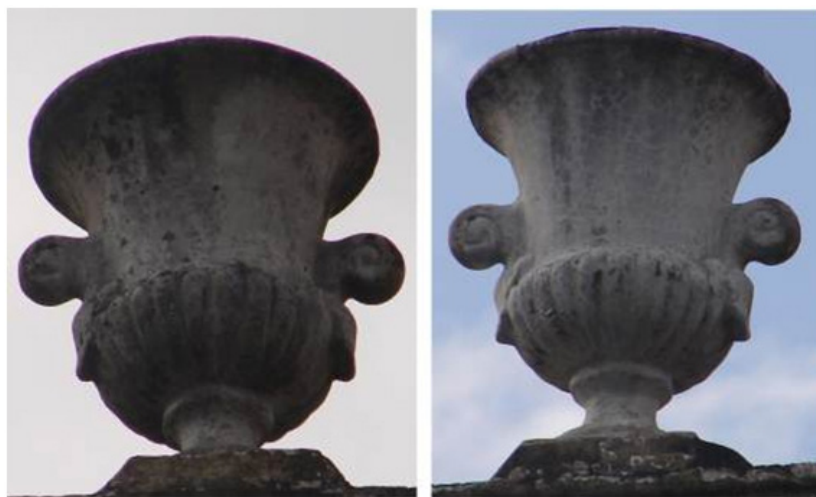
Figura 56 – Vasos de cimento existentes na platibanda do Casarão Barão de Butuí.

56) e com uma modelagem de pouca qualidade que não permite a identificação de sua representação.

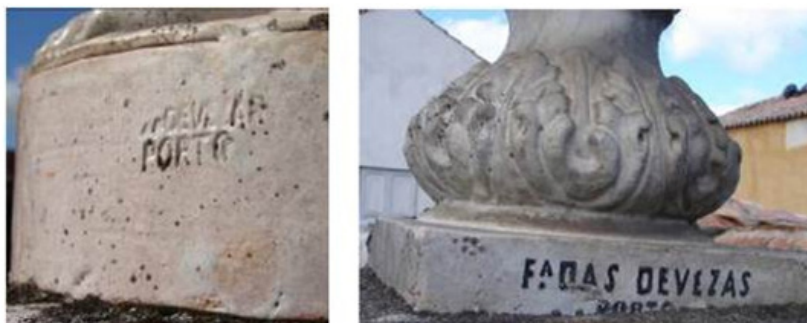
Figura 57 - Exemplos de registro e inscrição encontrados nas cerâmicas das platibandas dos Casarões.

Para a identificação das peças cerâmicas em faiança existentes nos Casarões, inicialmente, utilizou-se de registros em baixo relevo, encontrados na forma de assinatura ou inscrição (Figura 57a, 57b), na cor azul cobalto, com o nome da Fábrica de Cerâmica e de Fundição das Devezas e de fichas catalográficas elaboradas pela autora deste trabalho (Figura 59).

(a) Casarão 6 e (b) casarão 8.

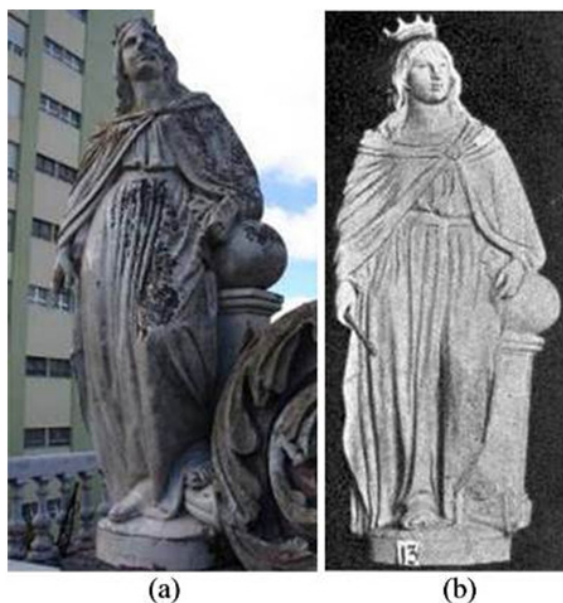
Figura 60 – Escultura da Europa.

A figura 60a apresenta uma imagem fotográfica da uma escultura existente na platibanda do prédio do casarão Conselheiro Maciel (Casarão 8) e a imagem (figura 60b) fotográfica de sua homônima existente no catálogo da Fábrica de Cerâmica e de Fundição das Devezas, editado em 1910.

(a) Escultura no frontão do prédio do Casarão Conselheiro Maciel. (b) Imagem do catálogo da Fábrica de Cerâmica e de Fundição das Devezas.

A escultura em análise (Figura 60a), com dimensões de 1,30 cm X 0,30 cm X 0,30 cm (altura, largura e espessura, respectivamente), representa a figura de uma mulher magnificamente vestida, com uma coroa, uma coluna encimada por uma esfera, um cetro e uma cornucópia em seu pé esquerdo. Esta se encontra em pé, com os cabelos soltos repartidos ao meio e caídos sobre os ombros. A cabeça e o olhar estão ligeiramente inclinados para o lado direito e na coroa ocorre um véu preso na parte de trás. O braço direito da escultura está reto e a mão está fechada como se tivesse segurando alguma coisa. O braço esquerdo está quase reto e apoiando sobre uma coluna com um globo. Seu colo está desnudo e possui um manto sobre o vestido cinturado com pregas muito volumosas. A perna e o pé direito estão retos e a perna esquerda está semiflexionada sobre a cornija. Toda a escultura apoia-se sobre uma base circular na qual aparece a inscrição em baixo relevo *Europa*.

Considerando os atributos identificados na escultura em análise e a inscrição encontrada na base, pode-se concluir que representa a Europa. Tal afirmação não se confirma quando comparadas as características dessa escultura com as da imagem do catálogo da Fábrica de Cerâmica e de Fundição das Devezas (Figura 60b), tendo em vista a ausência do *cetro*, que é um atributo representativo dessa imagem e representa o símbolo da perenidade, permanência, vigor e nobreza (REVILLA, 1999, p. 110).

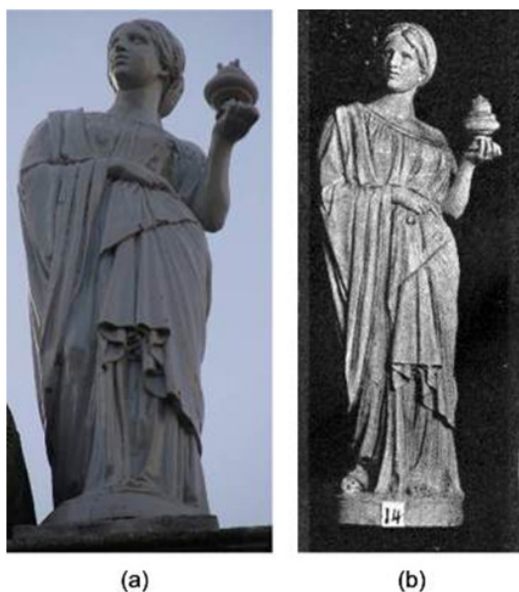
Figura 61 – Escultura da Ásia.

A figura 61a apresenta uma imagem fotográfica da uma escultura existente na platibanda do prédio do casarão Conselheiro Maciel (Casarão 8) e a imagem (figura 61b) fotográfica de sua homônima existente no catálogo da Fábrica de Cerâmica e de Fundição das Devezas, editado em 1910.

- (a) Escultura existente no frontão do prédio do Casarão Conselheiro Maciel. (b) Imagem do catálogo da Fábrica de Cerâmica e de Fundição das Devezas.

A escultura em análise (Figura 61a), com dimensões de 1,30 cm X 0,30 cm X 0,30 cm, (altura, largura e espessura, respectivamente), representa a figura de uma mulher jovem, em pé, muito bem vestida, com um turbante na cabeça e um incensário na mão esquerda. Apresenta-se com os cabelos repartidos e presos com um pedaço de tecido (turbante). A cabeça e o olhar estão ligeiramente inclinados para o lado esquerdo. O braço direito está semiflexionado e apoiado sobre a cintura e o braço esquerdo está flexionado e segura o incensário. O ombro esquerdo está desnudo e as vestes estão caídas com pregas muito volumosas. A perna e o pé direitos estão semiflexionados e a perna esquerda está reta. Toda a escultura apoia-se sobre uma base circular na qual se vê a inscrição em baixo relevo *Ásia*.

Considerando os atributos identificados na escultura em análise e a inscrição encontrada na base, conclui-se que essa representa a Ásia. Tal afirmação se confirma quando comparadas as características dessa escultura com as da imagem do catálogo da Fábrica de Cerâmica e de Fundição das Devezas (Figura 61b).

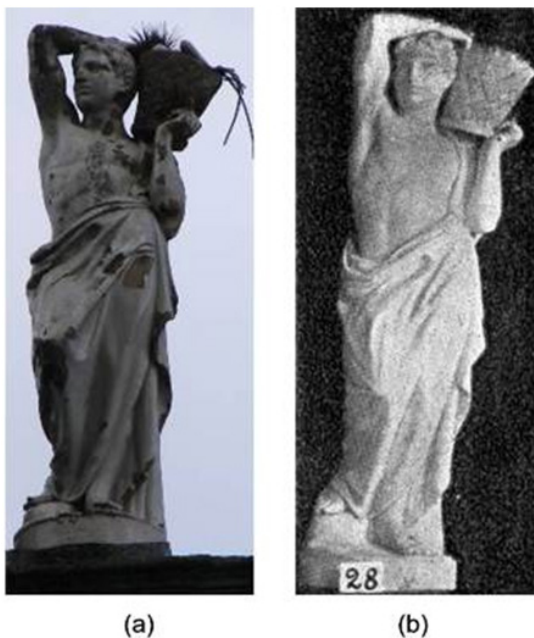
Figura 62 – Escultura do Outono.

A figura 62a apresenta uma imagem fotográfica de uma escultura existente na platibanda do prédio do casarão Conselheiro Maciel (Casarão 8) e a imagem (figura 62b) fotográfica de sua homônima existente no catálogo da Fábrica de Cerâmica e de Fundição das Devezas, editado em 1910.

- (a) Escultura existente no frontão do prédio do Casarão Conselheiro Maciel. (b) Imagem do catálogo da Fábrica de Cerâmica e de Fundição das Devezas.

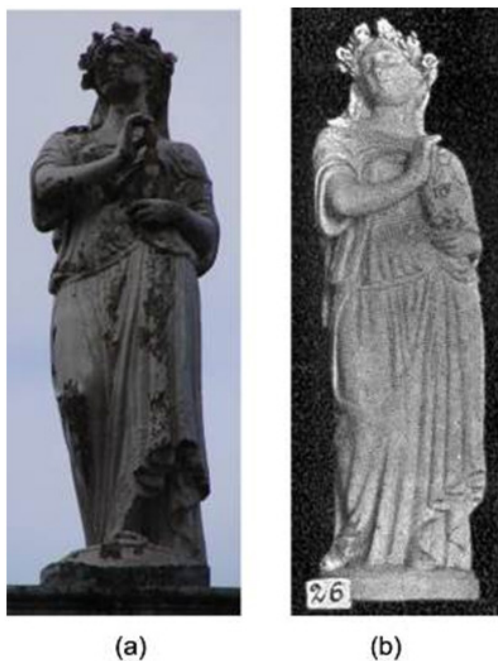
Figura 63 – Escultura da Primavera.

A figura 63a apresenta uma imagem fotográfica de uma escultura existente na platibanda do prédio do casarão Conselheiro Maciel (Casarão 8) e a imagem (figura 63b) fotográfica de sua homônima existente no catálogo da Fábrica de Cerâmica e de Fundição das Devezas, editado em 1910.

- (a) Escultura existente no frontão do prédio do Casarão Conselheiro Maciel. (b) Imagem do catálogo da Fábrica de Cerâmica e de Fundição das Devezas.

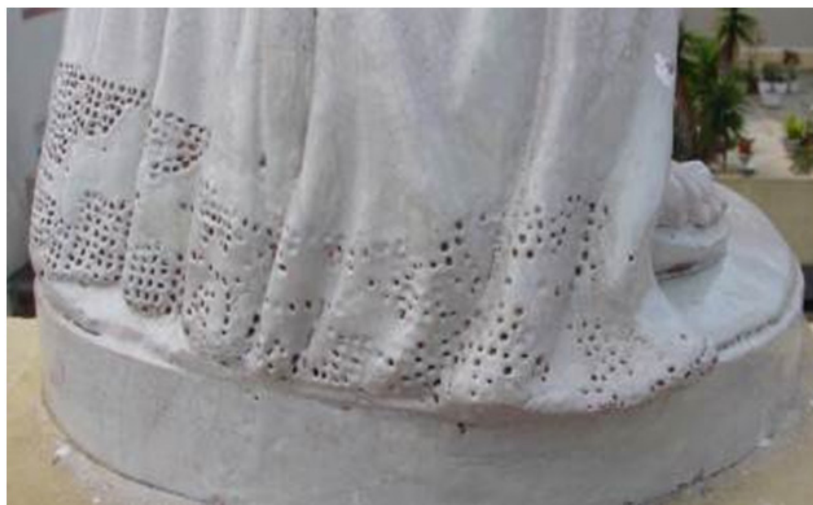
Figura 64 – Imagem da parte inferior do vestido da Escultura Primavera.

O panejamento do vestido apresenta um tecido mais leve com caimento, expondo as belas formas do corpo. O tecido apresenta dobras em forma de cone e drapeado em *Rabat* ou pedaço de tecido (FEFFTZ, 2006, p. 111). Na parte inferior de todo o vestido e mantilha aparece uma decoração feita com punção, ou seja, um acabamento em baixo relevo imitando um tecido rendado (Figura 64), dando à figura um aspecto mais leve e jovial.

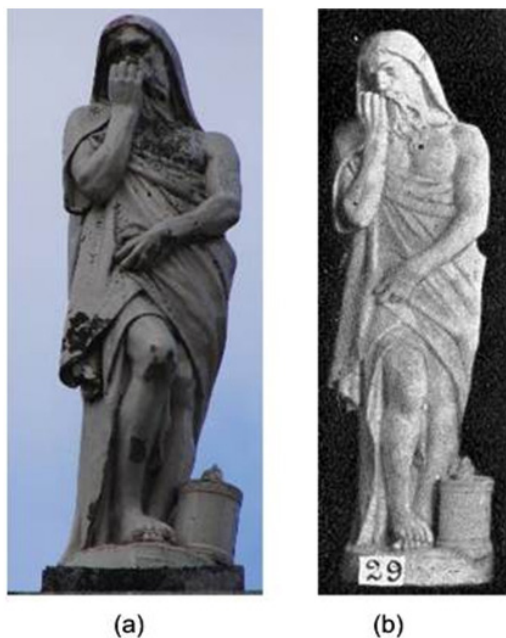
Figura 65 – Escultura do Inverno.

A figura 65a apresenta uma imagem fotográfica da uma escultura existente na platibanda do prédio do Casarão Conselheiro Maciel (Casarão 8) e a imagem (figura 65b) fotográfica de sua homônima existente no catálogo da Fábrica de Cerâmica e de Fundição das Devezas, editado em 1910.

- (a) Escultura existente no frontão do prédio do Casarão Conselheiro Maciel. (b) Imagem do catálogo da Fábrica de Cerâmica e de Fundição das Devezas.

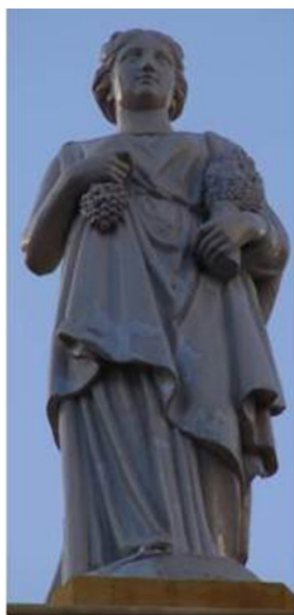
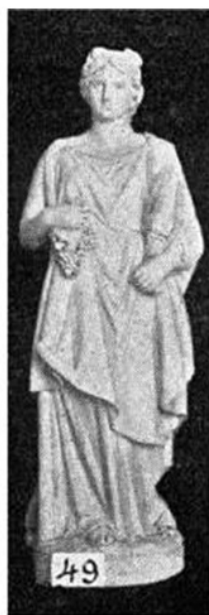
Figura 66 – Escultura da Agricultura.

A figura 66a apresenta uma imagem fotográfica de uma escultura existente na platibanda do prédio do casarão Barão de São Luís (Casarão 6) e a imagem (figura 66b) fotográfica de sua homônima existente no catálogo da Fábrica de Cerâmica e de Fundição das Devezas, editado em 1910.

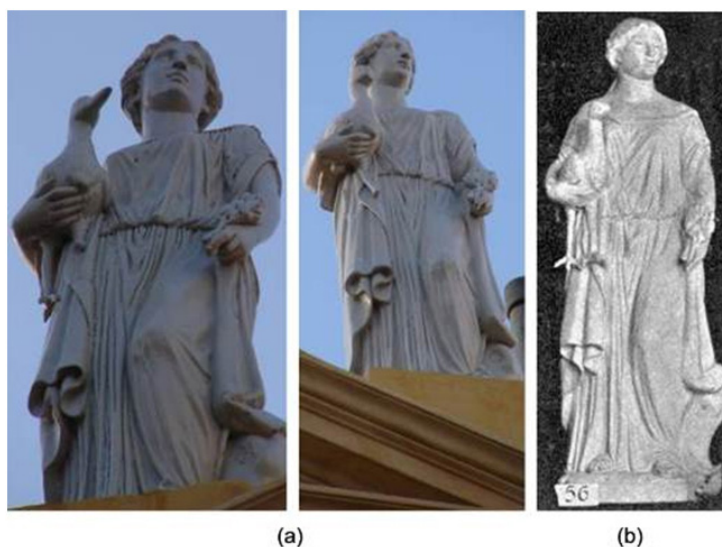
Figura 67 – Esculturas da Gratidão.

A figura 67a apresenta as imagens fotográficas de duas esculturas existentes no frontão do prédio do casarão Barão de São Luís (Casarão 6) e a imagem (figura 67b) fotográfica de sua homônima existente no catálogo da Fábrica de Cerâmica e de Fundição das Devezas, editado em 1910.

(a) Duas esculturas iguais existentes no frontão do prédio do Casarão Barão de São Luís. (b) Imagem do catálogo da Fábrica de Cerâmica e de Fundição das Devezas.

Considerando os atributos identificados nas esculturas em análise e a inscrição encontrada na base, conclui-se que essas representam a Gratidão. Tal afirmação se confirma quando comparadas as características dessas esculturas com as da imagem do catálogo da Fábrica de Cerâmica e de Fundição das Devezas (Figura 67b).

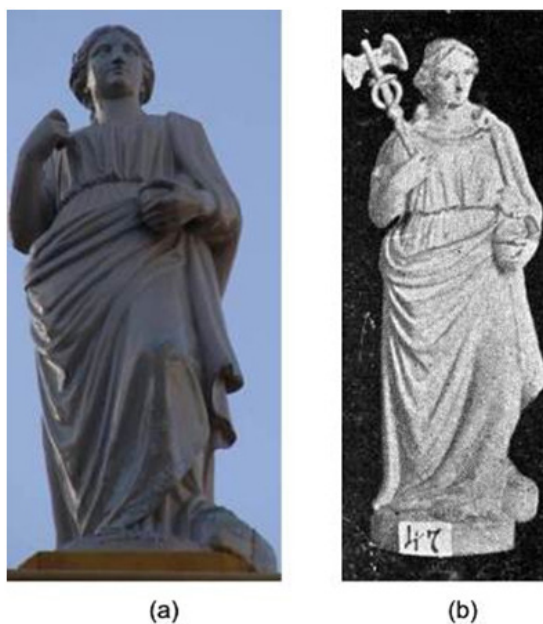
Figura 68 – Escultura do Comércio.

A figura 68a apresenta a imagem fotográfica de uma escultura existente na platibanda do prédio do casarão Barão de São Luís (Casarão 6) e a imagem (figura 68b) fotográfica de sua homônima existente no catálogo da Fábrica de Cerâmica e de Fundição das Devezas, editado em 1910.

(a) Escultura existente no frontão do prédio do Casarão Barão de São Luís. (b) Imagem do catálogo da Fábrica de Cerâmica e de Fundição das Devezas.

A escultura em análise (Figura 68a), com dimensões de 1,10 cm X 0,30 cm X 0,30 cm (altura, largura e espessura, respectivamente), representa uma mulher em pé que segura na mão esquerda um pote de moedas e a mão direita está vazia e erguida. A mulher está com os cabelos repartidos ao meio e presos atrás. Sua cabeça e o olhar estão voltados para frente. Os braços estão semiflexionados, com o braço direito um pouco mais para cima e a mão fechada com se tivesse segurando alguma coisa, possivelmente, o símbolo do comércio, o Caduceu. Sua veste é uma túnica presa em cima dos ombros. A perna esquerda está semiflexionada e o pé esquerdo apoia-se sobre um embrulho ou pacote. Toda a escultura está apoiada em uma base circular onde aparece a inscrição em baixo relevo *Comércio*.

Os atributos dessa escultura são *pote de moedas*, que representa a importância e o valor da moeda para o desenvolvimento do comércio e, segundo Chevalier (2003, p.160) se for ouro-moeda é um símbolo de perversão e de exaltação impura dos desejos, uma materialização do espiritual e do estético, uma degradação do

Considerando os atributos identificados na escultura em análise e a inscrição encontrada na base, pode-se supor que essa representa o Comércio. Tal suposição não se confirma integralmente quando comparadas as características dessa escultura com a da imagem do catálogo da Fábrica de Cerâmica e de Fundição das Devezas (Figura 68b), visto que percebe-se a inexistência do Caduceu de Hermes (ou Mercúrio).

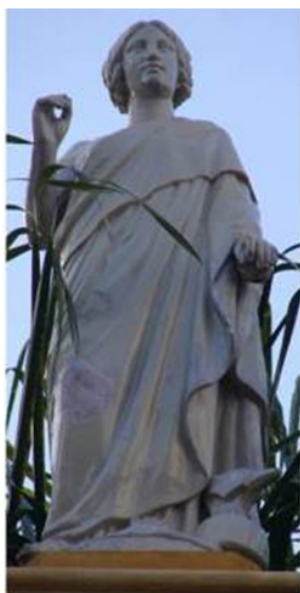
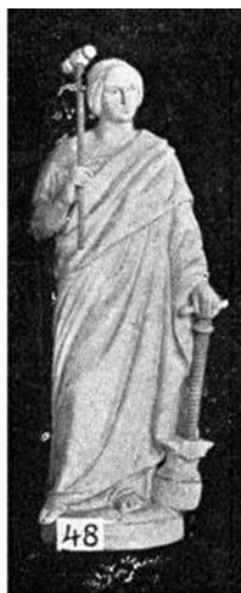
69 – Escultura da Indústria.

A figura 69a apresenta a imagem fotográfica de uma escultura existente na platibanda do prédio do casarão Barão de São Luís (Casarão 6) e a imagem (figura 69b) fotográfica de sua homônima existente no catálogo da Fábrica de Cerâmica e de Fundição das Devezas, editado em 1910.

A escultura em análise (Figura 69a), com dimensões de 1,10 cm X 0,30 cm X 0,30 cm (altura, largura e espessura, respectivamente), representa uma mulher que está apoiando a mão esquerda em uma esfera que ocorre na extremidade de uma engrenagem (espécie de parafuso) que, por sua vez, está apoiada em uma bigorna. A mulher está em pé e com o cabelo trançado, repartido ao meio e preso atrás. A cabeça e o olhar estão voltados para frente. O braço direito está semiflexionado e a mão direita fechada como se tivesse segurando alguma coisa. O braço esquerdo está reto para baixo e a mão apoiada na esfera. Sua veste é uma túnica presa em um manto em cima do ombro esquerdo. A perna direita está semiflexionada e o pé virado para o lado direito. A perna esquerda está reta com o pé direcionado para frente. Toda a escultura apoia-se sobre uma base circular onde aparece a inscrição em baixo relevo *Indústria*.

Considerando os atributos identificados na escultura em análise e a inscrição encontrada na base, pode-se supor que essa representa a Indústria. Tal suposição não se confirma integralmente quando comparadas as características dessa escultura com a da imagem do catálogo da Fábrica de Cerâmica e de Fundição das Devezas (Figura 69b), visto que percebe-se a inexistência da *engrenagem* e do *martelo*. A engrenagem juntamente com a bigorna representa um dos símbolos da produção e desenvolvimento industrial e o martelo representa a vontade espiritual de conhecer, de ter ideias e conceitos e o estímulo ao conhecimento (CHEVALIER, 1997, p. 577).

Corroborando com a hipótese de existência do *martelo* na escultura temos o fato de que esse era feito, possivelmente, em madeira, material facilmente perecível que teria já se degradado.

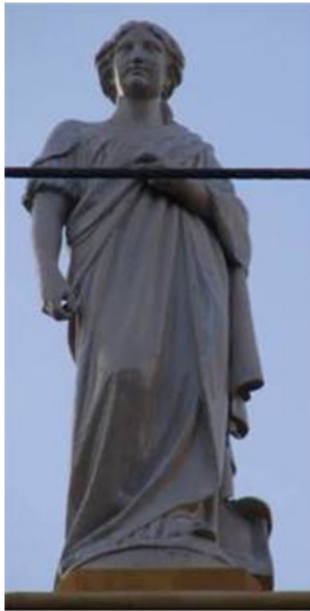
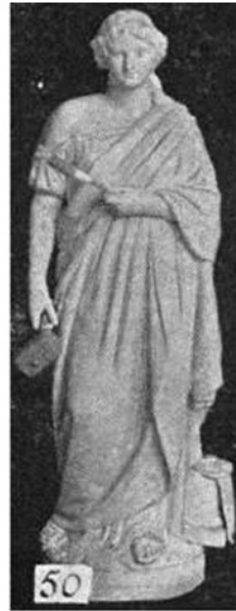
Figura 70 – Escultura das Artes.

A figura 70a apresenta a imagem fotográfica de uma escultura existente na platibanda do prédio do casarão Barão de São Luís (Casarão 6) e a imagem (figura 70b) fotográfica de sua homônima existente no catálogo da Fábrica de Cerâmica e de Fundição das Devezas, editado em 1910.

A escultura em análise (Figura 70a), com dimensões de 1,10 cm X 0,30 cm X 0,30 cm (altura, largura e espessura, respectivamente), é representada por uma mulher que está em pé, com trançados repartidos ao meio e presos atrás. A cabeça e o olhar estão voltados para frente. Possivelmente segura um cinzel ou pincel, um martelo e em seus pés uma paleta. O braço direito está caído ao longo do corpo, com a mão fechada como se tivesse segurando alguma coisa e o braço esquerdo está flexionado com a mão fechada como se, também, estivesse segurando algo. Ao pé da mulher, do lado esquerdo, vê-se uma paleta de pintura. Seu ombro direito está desnudo e sobre o ombro esquerdo há um manto caído. A perna direita está semiflexionada com o pé para trás. O pé esquerdo está ligeiramente para frente. Toda a escultura apoia-se sobre uma base circular onde aparece a inscrição em baixo relevo *Artes*.

Corroborando com a hipótese de existência do *martelo* e do

*pincel ou cinzel* na escultura temos o fato de que os mesmos eram feitos, possivelmente, em madeira, material facilmente perecível que teria já se degradado.

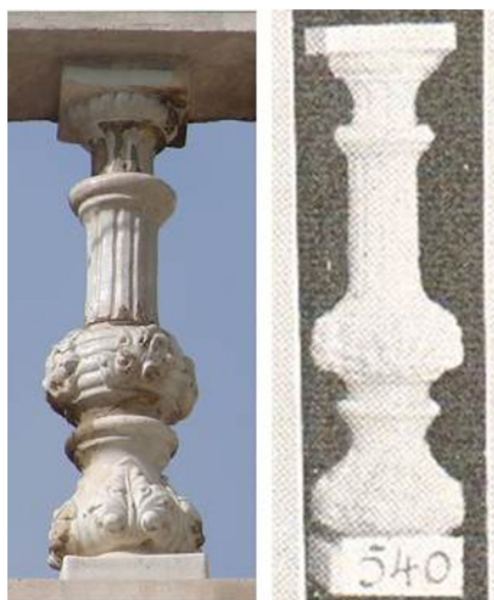
Figura 72 – Modelo do Balaústre.

A figura 72a apresenta uma imagem fotográfica de um balaústre existente na platibanda do prédio do casarão Conselheiro Maciel e a imagem (figura 72b) impressa do mesmo elemento existente no catálogo da Fábrica de Cerâmica e de Fundição das Devezas, editado em 1910. Nos três casarões estudados encontram-se o total de 291 exemplares de balaústres.

- (a) Balaústre existente no frontão do Conselheiro Maciel (b) Imagem do catálogo da Fábrica de Cerâmica e de Fundição das Devezas.
